Case Study

Robotergestütztes Montage- und Inspektionssystem

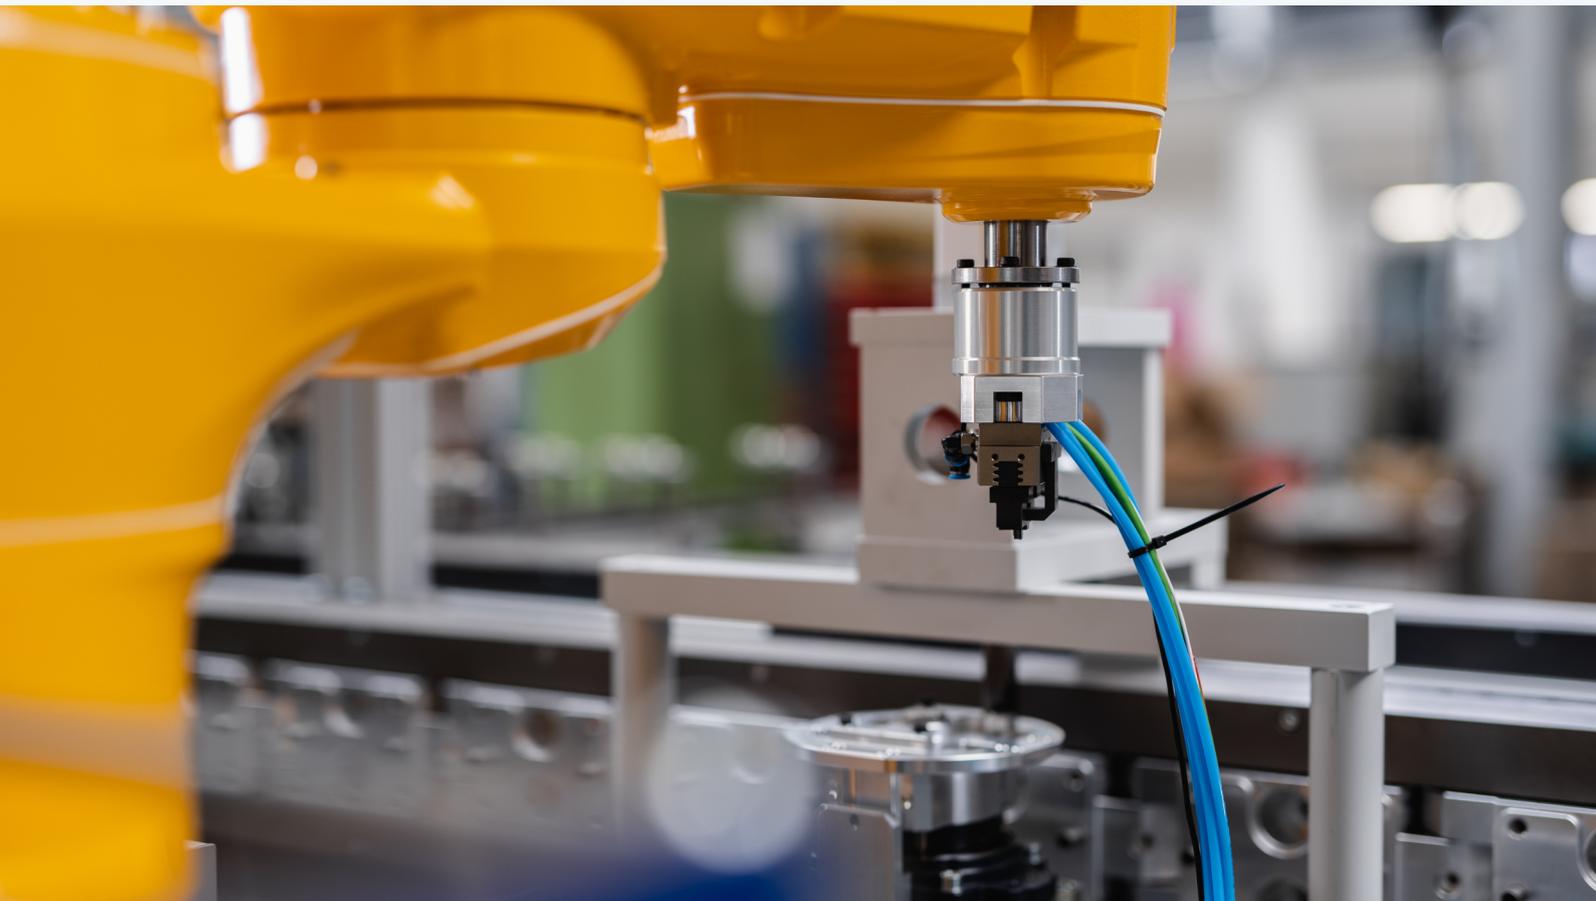
Die Lösung: Ein Mitsubishi Scara Roboter entnimmt die palettierten Bauteile und hält sie in den Fokus eines optischen Systems, welches einer unserer Kooperationspartner komplett ausgelegt und programmiert hat. i.O. geprüfte Bauteile setzt der Roboter in der programmierten Sequenz nacheinander in die BISONtec-O-Ring-Montagemodule. Diese nutzen vormagazinierte O-Ringe und sind sehr schlank und schnellwechselbar ausgeführt.

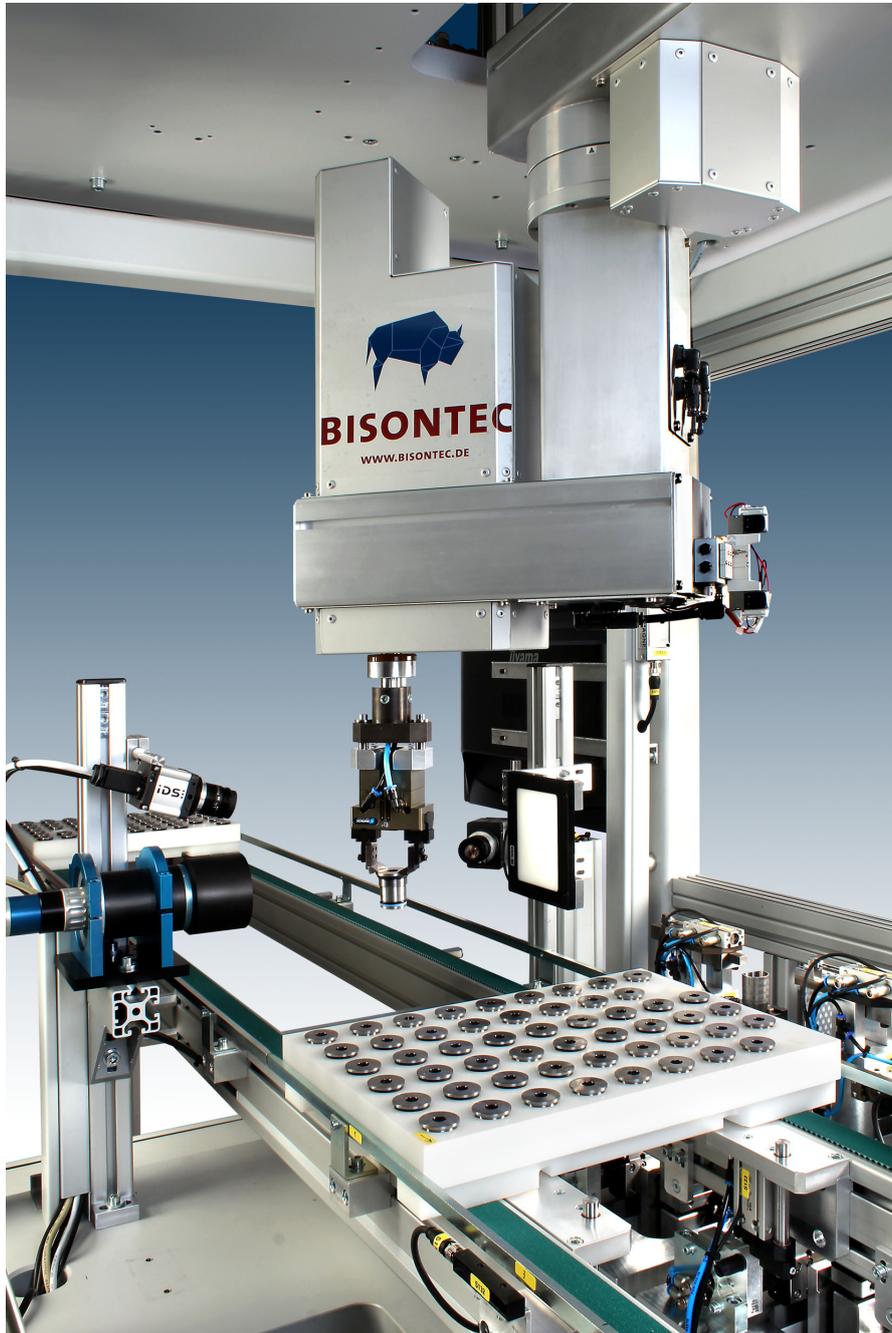
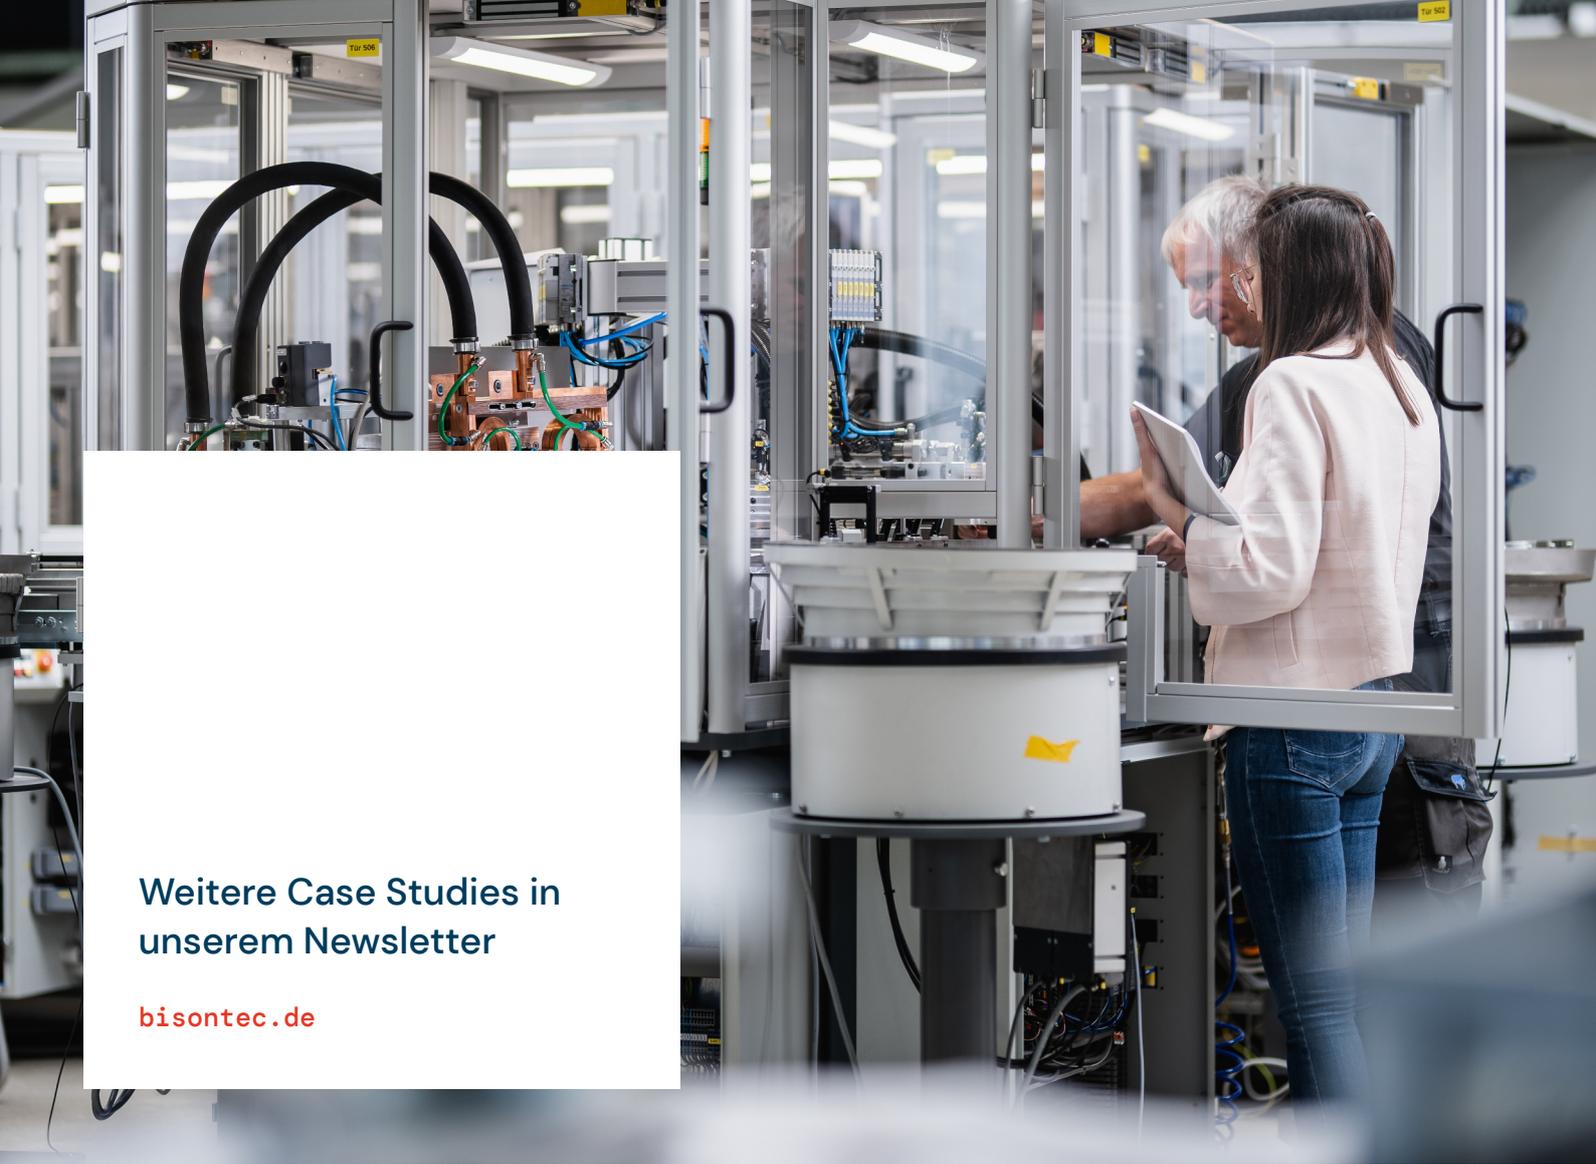
Nach erfolgter Montage wird mittels eines zweiten Kamerasystems Sitz und Sequenz der O-Ringe geprüft. i.O. Bauteile werden in die Palette zurückgesetzt, n.i.O. Bauteile nach Fehlertyp getrennt in zwei n.i.O. Boxen ausgegeben.
